INWENTARYZACJA I OCENA STANU FAKTYCZNEGO, PROJEKT REMONTU KOMÓR PRÓŻNIOWYCH POMPOWNI ŚCIEKÓW.

OBIEKT: Pompownia ścieków na terenie Gminnego Zakładu Gospodarki
Komunalnej

ADRES: Wierzchowo ul. Szkolna 6, dz. 304/1

kwiecień 2019

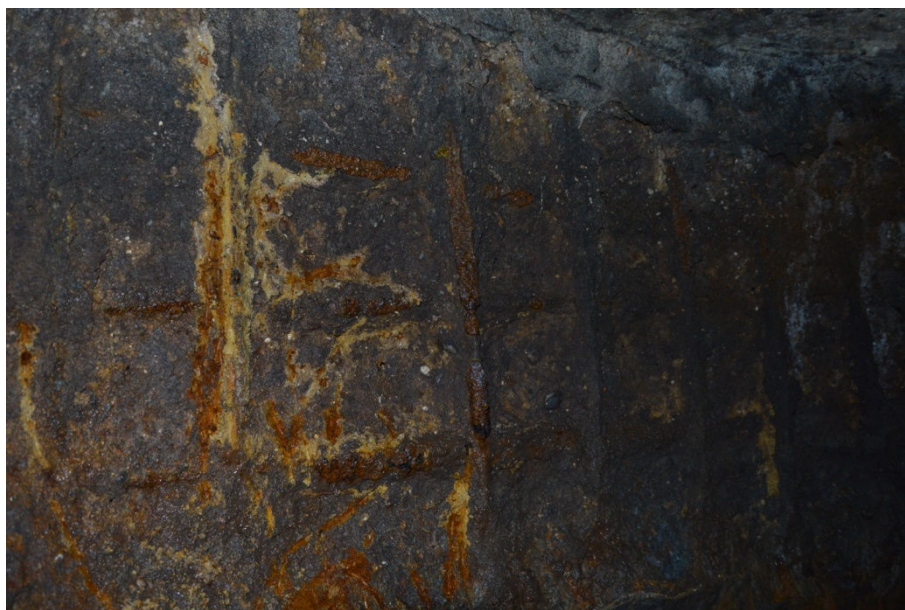
Fot. 1. Komora 1, odsłonięte i skorodowane zbrojenie ściany komory.

Stal zbrojeniowa w komorze 1 jest silnie skorodowana na skutek braku odpowiedniej grubości otuliny lub wręcz jej braku. W komorze 2 nie zaobserwowano widocznych na zewnątrz prętów ale mogą się one znajdować pod luźnymi fragmentami betonu.

W pierwszej kolejności należy odkuć i usunąć wszelkie elementy betonu luźno przylegające, odspojone.

Pozbawioną luźnych fragmentów powierzchnię betonową oraz odkryte zbrojenie należy oczyścić metodą strumieniową np. przez piaskowanie, hydromonitoring, do drugiego stopnia czystości wg PN-70/H-97050 (SA2^{1/2}) - ślady korozji nie powinny być widoczne „gołym” okiem.

Po oczyszczeniu i zmyciu powierzchni należy przeprowadzić inspekcję istniejącego zbrojenia ścian i stropu. Tam gdzie będą widoczne ubytki w zbrojeniu na skutek całkowitej korozji należy wprowadzić nowe zbrojenie o średnicy i gatunku takim jak zastosowanym w oryginalnej konstrukcji. Uzupełniane pręty łączyć na zakład nie mniejszy niż 60 cm. Brakujące pręty w strefie podporowej stropu należy zakotwić w ścianach za pomocą zaprawy iniekcyjnej Fisher FIS – V (rys. 2).

Na tak przygotowaną powierzchnię z uwagi na silną korozję zbrojenia należy nałożyć w pierwszej kolejności zaprawę Rebet B (koncentrat). Powierzchnia przed nałożeniem zaprawy musi zostać obficie nawilżona ale tuż przed aplikacją zaprawy nie może być mokra, powierzchnia musi być matowo – wilgotna.

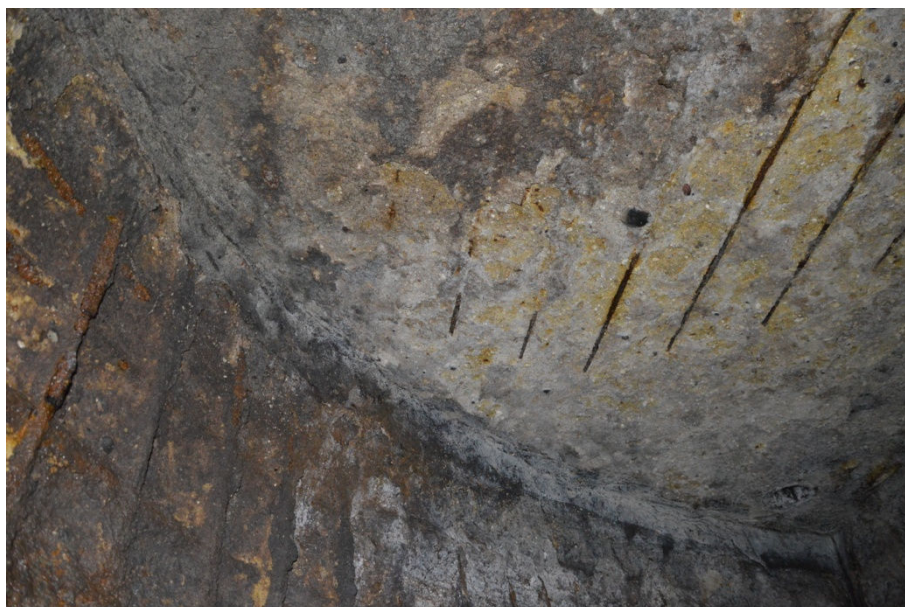
Fot. 2. Komora 1, odsłonięte i skorodowane zbrojenie stropu.

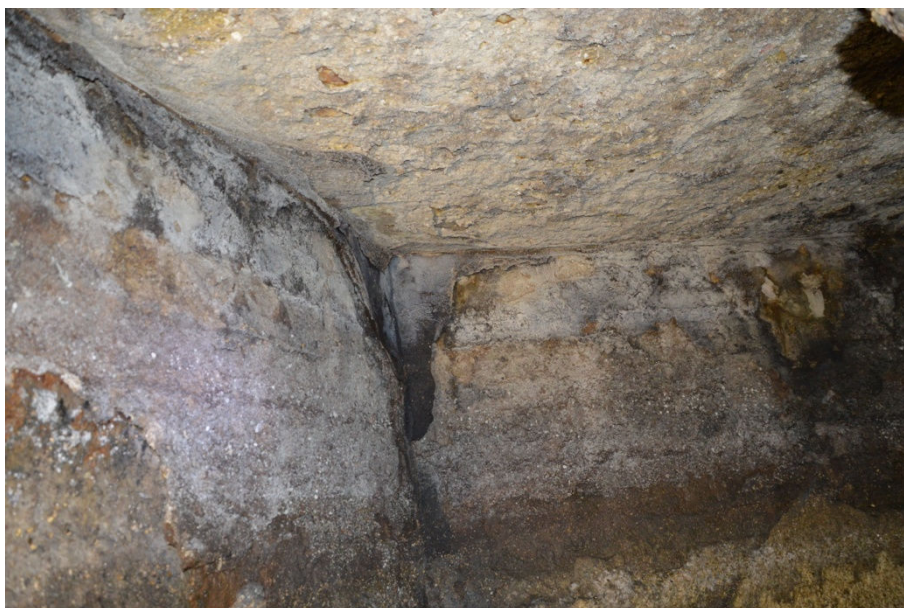
Beton zabezpieczono antykorozyjnie powłoką z laminatu epoksydowego, którego resztki można zauważyć na ścianach i stropie komór.

Fot. 3. Komora 2 resztki laminatu widoczne u zbiegu dwóch ścian i stropu.

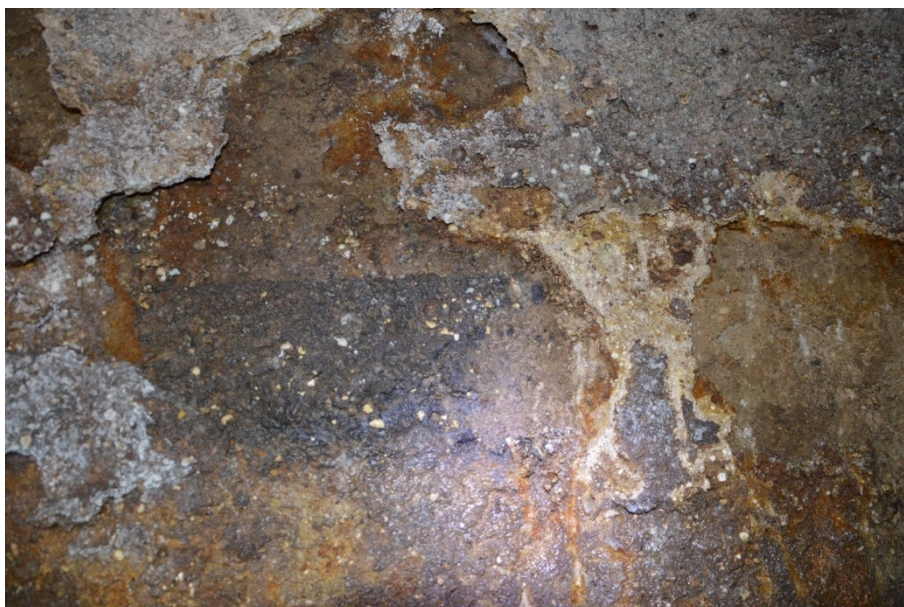
Fot. 4. Komora 2 korozja powierzchni betonowej.

Powierzchnia betonowa obydwu komór jest silnie naruszona można zaobserwować wiele luźnych elementów i spuchnięć. Dodatkowo w komorze 1 widać liczne ubytki betonu.

W celu zabezpieczenia zbrojenia i uszczelnienia ścian betonowych zaleca się uzupełnić ubytki oraz wykonać reprofiliację powierzchni betonowej za pomocą specjalistycznej zaprawy. Możliwą do zastosowania w tej sytuacji jest zaprawa mineralna renowacyjno – naprawcza Rebet posiadająca aprobatę techniczną ITB AT-15-9660/2016 z dnia 31.03.2016 r. Jest to specjalistyczna zaprawa na bazie cementu portlandzkiego z dodatkiem aktywatora mineralnego o działaniu kapilarnym, zapewniająca wodoszczelność betonu i innych materiałów porowatych (np. stara cegła). Zaprawa ta po aplikacji na podłoże „przenika” w struktury starego betonu i rozpoczyna proces krystalizacji wcześniej rozpuszczonych związków. W rezultacie zachodzących reakcji chemicznych powstają trudno rozpuszczalne, nowe związki-elementy, które wypełniają kapilary, pory i mikroszczeliny wypierając przy tym wolny wapń i wodę. Sztucznie pomniejszona średnica porów jest niewiele mniejsza od średnicy cząsteczek wody i tworzy molekularne sito, które jest nieprzepuszczalne dla dużych cząsteczek takich jak kwasy organiczne, alkaloidy i tłuszcze.

Po aplikacji koncentratu powierzchnię należy otynkować zaprawą Rebet A.
